## イタリアにおける歴史的な組積造建築と RC 建築 — ヴィコフォルテ教会堂と飛行船格納庫 —

青木 孝義

本稿は、イタリアにおける歴史的な組積造建築であるヴィコフォルテ教会堂と RC 建築である飛行船格納庫の建設経緯、修復工事の歴史を整理するとともに、三次元レーザースキャニング調査の概要を報告するものである。

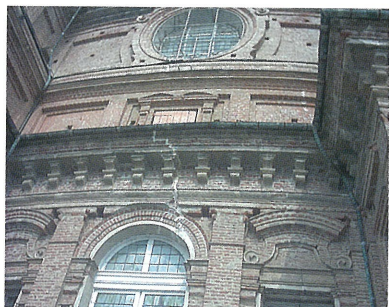
(g) 西面のひび割れ状況

この結果、教会堂の基礎は、北東の柱の基礎だけは泥灰土層の上に建っており、その他の北側、南側、西側の基礎は粘土層にあることが分かった(図11、図12)。この基礎面のバランスの悪さが、不同沈下を引き起こし、建物を劣化させたと結論付けられている。北西面は大きく沈下し、西側の丸窓と北側の大きなひび割れの原因となっている(写真1 (g)、図20)。

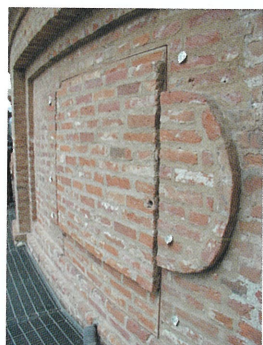
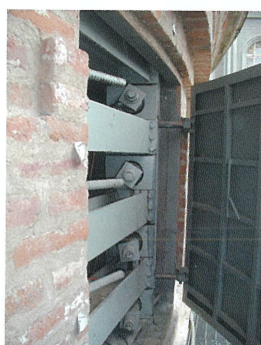
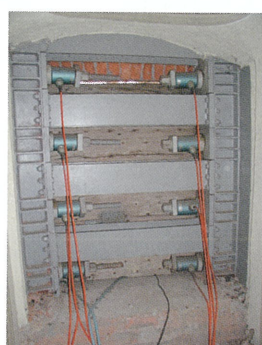
写真2 ドラムに設置された補強リング

このような補強リングを楕円形ドラムの外周に設置すると、外観上、ドラムがリングによって上下に分断された形となってしまう。写真2は、このような問題を解決するために壁の中に作られたニッチである。PC鋼棒を取り付けるためのニッチを掘るにあたって、解体作業が行われた。この際、フレスコ画装飾の保護と鉄のリングを挿入する組積造壁の補強を目的として、1 m<sup>2</sup> 当たり4ヶ所の割合で、ドラムの壁厚の3/4までエポキシ樹脂を注入した。解体した外側部分の煉瓦は、ニッチを掘るために搬出され、建物の美観を損なわないように作られたニッチ自体を閉じるパネルを組み立てる際に再利用された。これらのパネルは、スチールフレームで作られ、平行移動と回転を可能にする蝶番で組み立てられている。このようにして、国宝の美的保護の観点からも、補強装置が目につかないという効果を挙げている。

それぞれのセグメントにおいて、PC鋼棒の一端にはジャッキが、もう一方には60tfの容量の荷重計が設置された。PC鋼棒の張力は、1987年4月、7月、11月の3段階で、初期の値から緩められ、緊張力の最大値の約40%となった。設計者は、この最適な値が常に得られると考えていた。しかし、補強リング内の応力変化は、鉄と組積造の線膨張係数が異なること、温度変化に伴う応力損失などによって、年平均気温時におけるリングの鋼棒56本の平均応力緩和の最大値は、設置後4年間で57kNから48kNへと約20%も減少した。補強リングの張力の経

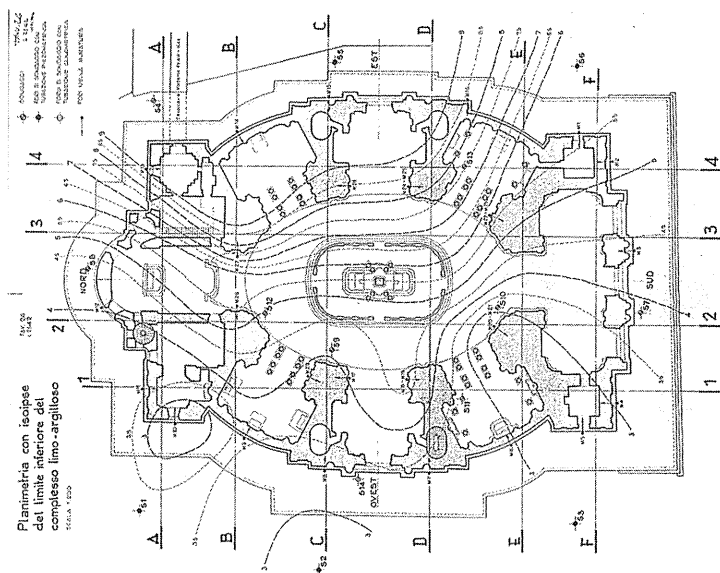
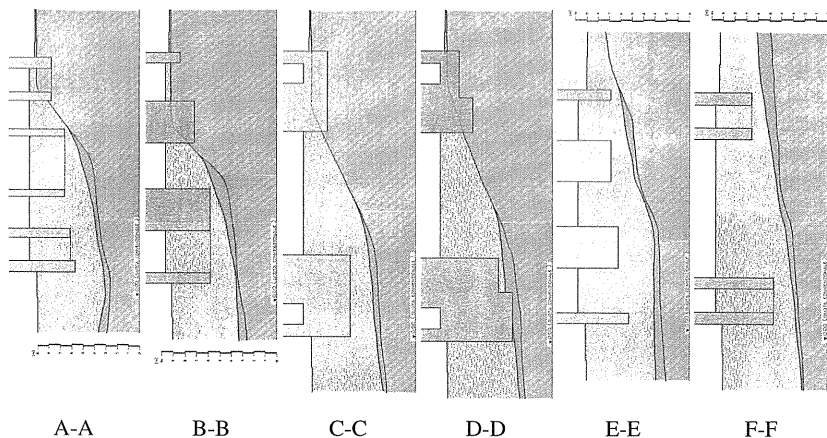
図11 泥灰土層の等高線と基礎の様子<sup>2)</sup>

工事が開始されると、基礎地盤が不均質であり、このことが建物の安定性に一連の問題を引き起こすことが明らかになった。図11と図12に Rodio<sup>2)</sup> による教会堂の地盤の概要を示したように、基礎地盤は南西方向の品質の悪い泥灰土層の上に粘土層があるという不安定な地層であった。この地盤に水が侵入した場合、軟弱になり、硬化するまでに、相当の圧力と時間がかかることになる。粘土層の厚みが一定でないことが、基礎の不同沈下をもたらし、組積造の弱体化の原因となっている。

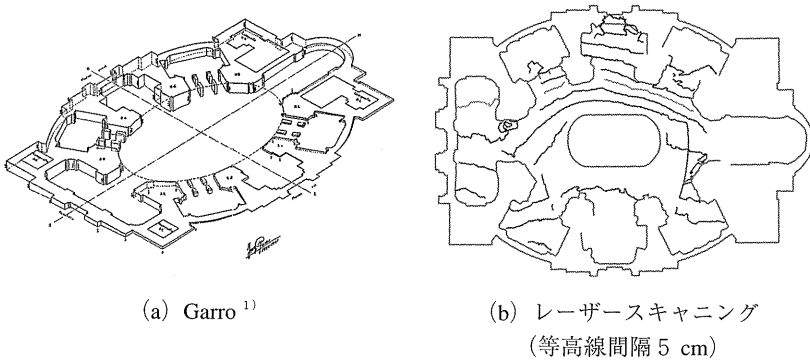
図17 不同沈下の様子

図17、図18は、教会堂の不同沈下量を表したものである。これより、西側入り口の北側柱には大きな沈下が発見された。この柱は、1600年の柱の台座建設時に、既に最初の沈下として220~270mm が確認されており、ドームが建設され始めると、沈下量は500~600mm と最大になった。

そして、基礎と同様に柱も不同沈下したために、アーチ上に引張力がかかるようになった。また、北側アプシスの西側の柱でも204mm もの大きな沈下が生じている。これは、アーチからドラムの楕円窓の右にまで達しているひび割れ幅30~40mm の深いひび割れと対応している。

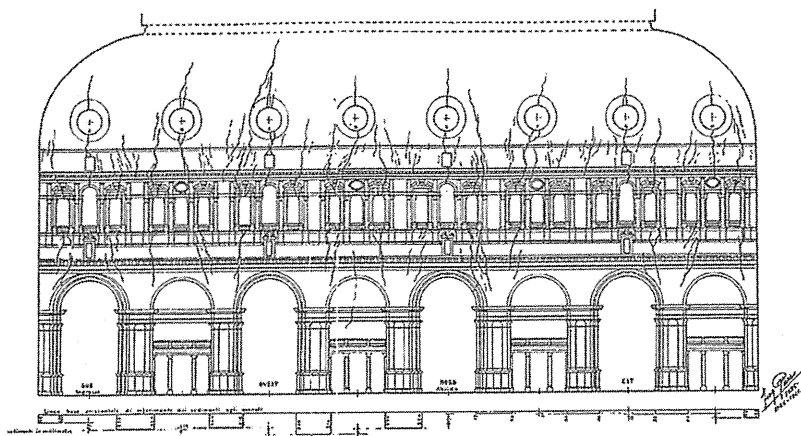
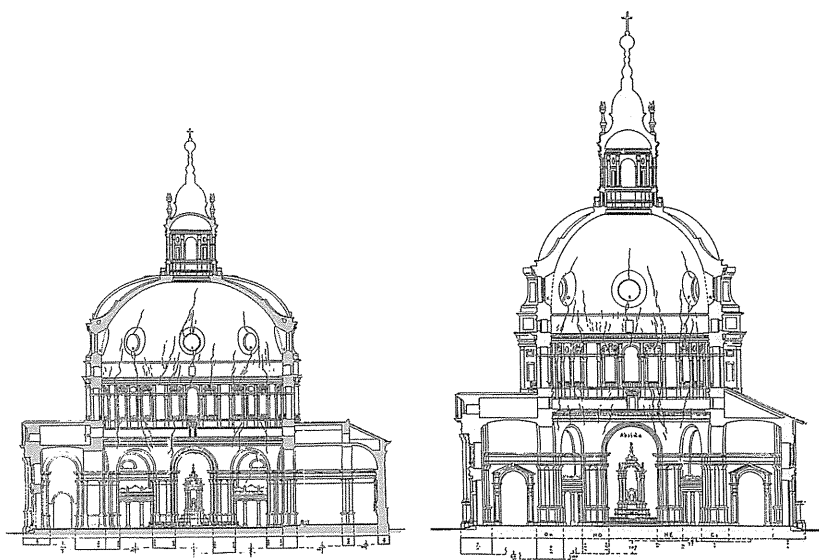
図19 ひび割れ図<sup>1)</sup>

図19は、Garro による1962年当時のひび割れ図である。図20は、Garro による特に規模の大きい西面のひび割れ図とその写真である。これは、ドームに現れたひび割れの中、最大の長さで、外弧側で13.10m、内弧側で21.20m に達しており、その幅は48mm にも及ぶ。

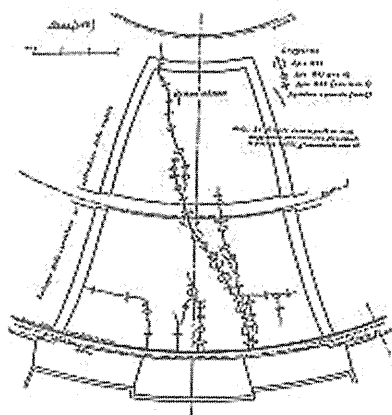
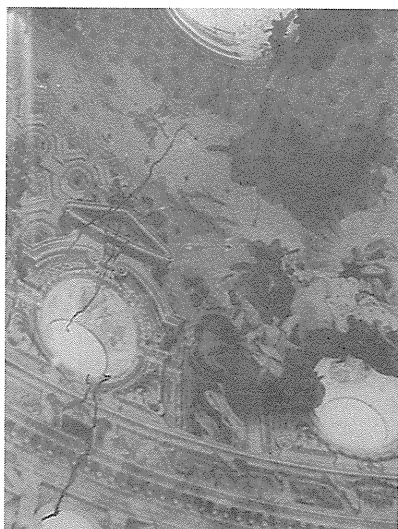
図20 ドーム西面のひび割れ

このひび割れは、ドームの自重により南北方向に生じた大きな引張力と、ドームを支持する西側2本の柱の不同沈下に起因していると考えられる。

補強リングの導入張力を計算するための有限要素法による第2解析モデルの作成。ドラムの組積造壁へのエポキシ樹脂の注入。ポリウレタンによるドーム西側ひび割れの修復。

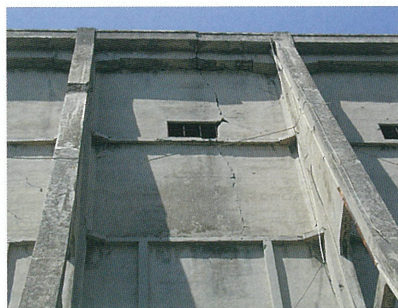
(e) 東面のクラック

格納庫は、1987年12月24日に国宝に指定されたものの、頻繁なフーリガン行動によって被害を受けて、非常に傷みが進んでいる。また、鉄製の大扉による不同沈下などの影響で、壁面には大きなひび割れが生じ、その構造的安定性が危惧されている。さらに現在、人々の無知と無関心のために、世界で唯一の鉄筋コンクリート飛行船格納庫を失う危険性に直面している。以上を背景として、飛行船格納庫のサーモグラフィー法による外壁のひび割れ調査、鉄筋間隔および鉄筋の腐食度の調査、中性化深さおよび塩化物イオン量の測定、常時微動測定とひび割れおよび建物の傾斜のモニタリングを開始している<sup>32)</sup>。

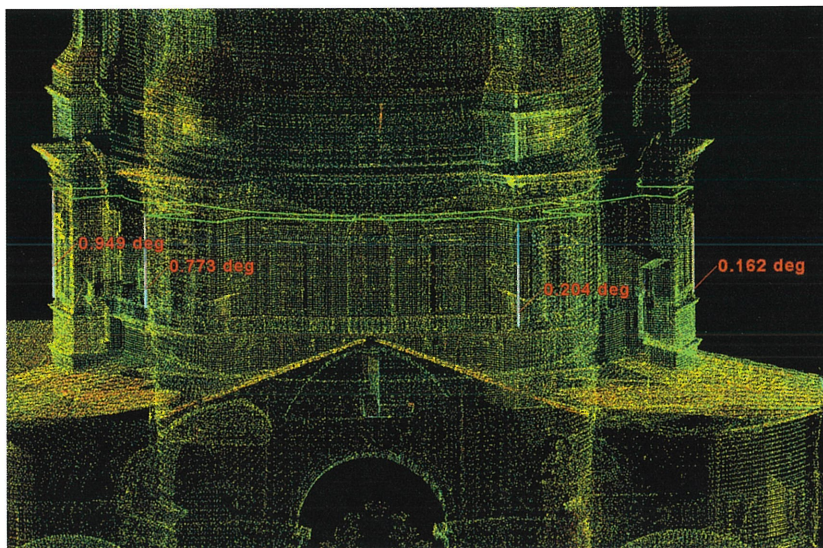
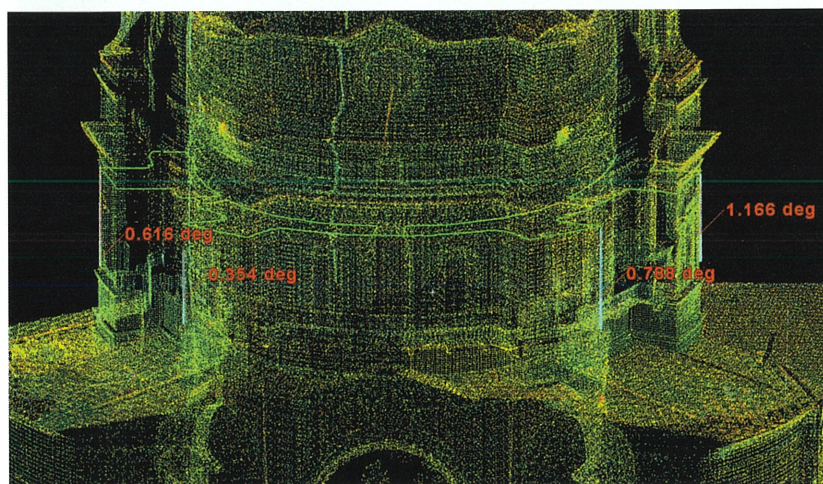
図29 ヴィコフォルテ教会堂のバットレスの傾き

ヴィコフォルテ教会堂については、床面の等高線データ（図17）、メインドームの等高線データ（図22）、バットレスピアの傾きデータ（図29）などの準備ができつつあるので、今後は過去の調査結果などとの比較検討を行う予定である。
